Orçamentação e Gestão da Reconstrução de uma Obra: Caso de estudo de um edifício

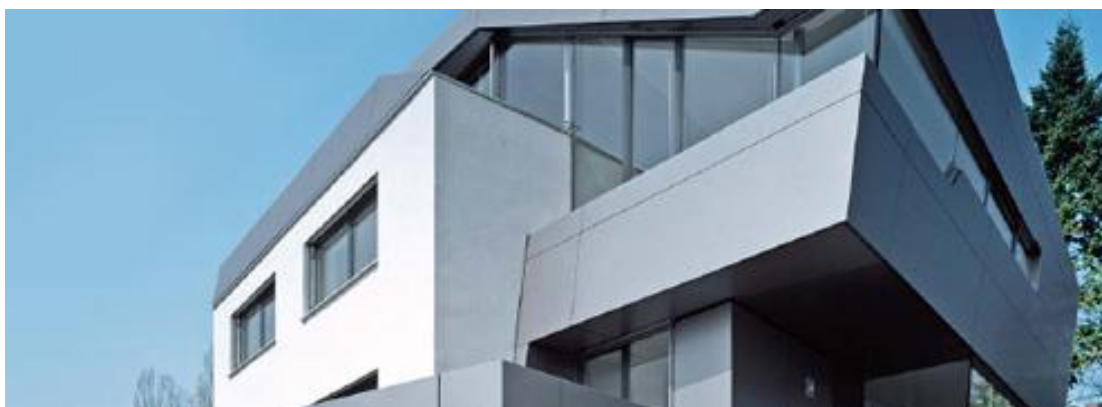
Figura 6- Obra exemplo com uso de alucobond na fachada

O alucobond pela sua leveza e rigidez, formas, tamanhos e cores associadas às propriedades térmicas e acústicas é ideal para a arquitetura, (ver Figura 6).

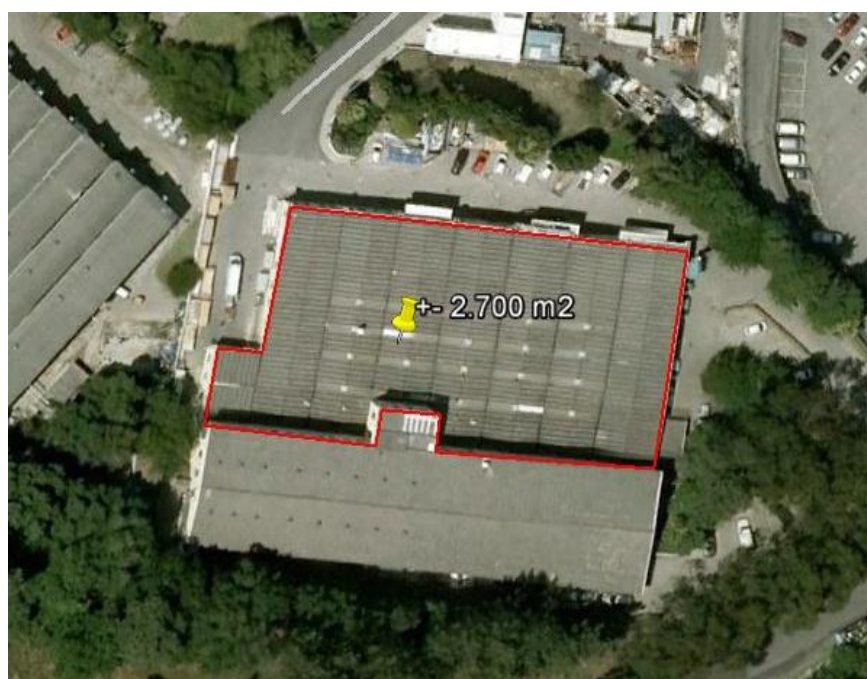
Figura 18- Área de intervenção na cobertura

A área de intervenção é de aproximadamente 2700m², (ver Figura 18).

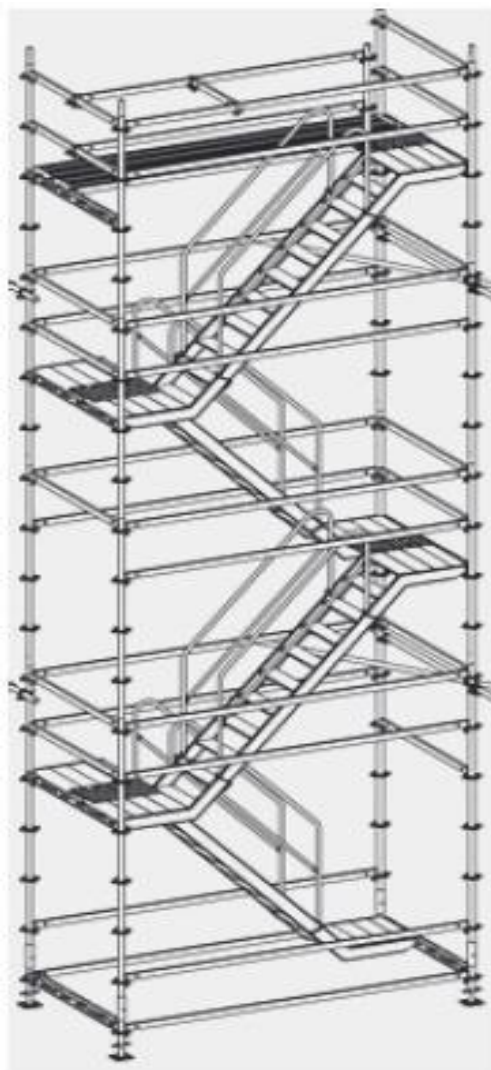
Figura 19- Esquema ilustrativo do andaime de acesso à cobertura

Os acessos às frentes de trabalho do nível térreo para o nível da cobertura serão garantidos com recurso a plataformas de trabalho tipo torre e/ou andaimes, contendo escadas interiores e guarda-corpos, (ver Figuras 19 e 20).

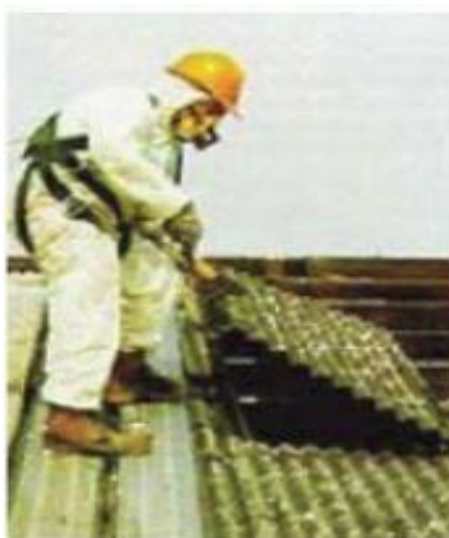
Figura 21- Trabalhador a retirar as placas de fibrocimento

- dar informação/formação aos trabalhadores sobre os riscos associados à manipulação do amianto, medidas de prevenção e procedimentos a observar;
- delimitar e sinalizar a zona de trabalho;
- afetar e disponibilizar máquinas e equipamentos de trabalho com prévia verificação das respetivas condições de utilização e manutenção;
- montar os equipamentos de proteção coletiva planeados e assegurar a utilização efetiva e correta dos EPI's previstos por parte de todos os trabalhadores envolvidos no trabalho;
- identificar a eventual existência de chapas de fibrocimento muito degradadas, fissuradas, fendilhadas ou partidas.
- aplicar um aglutinante adequado para o amianto que junte o musgo e a sujidade para evitar a libertação de poeiras;
- iniciar o desmonte das chapas de fibrocimento pelo ponto mais elevado da cobertura, isto é, em sentido contrário ao da sua aplicação, (ver Figura 21);

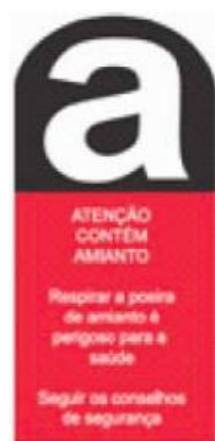
Figura 22- Etiqueta de selagem das placas de fibrocimento

- ensacar e/ou embalar as chapas de fibrocimento, recorrendo a mangas plásticas com suficiente resistência mecânica para evitar a sua ruptura;
 - efectuar a selagem com fita adesiva das mangas plásticas que contenham as chapas de fibrocimento e colocar de seguida a sinalização «Contém amianto», (ver Figura 22);

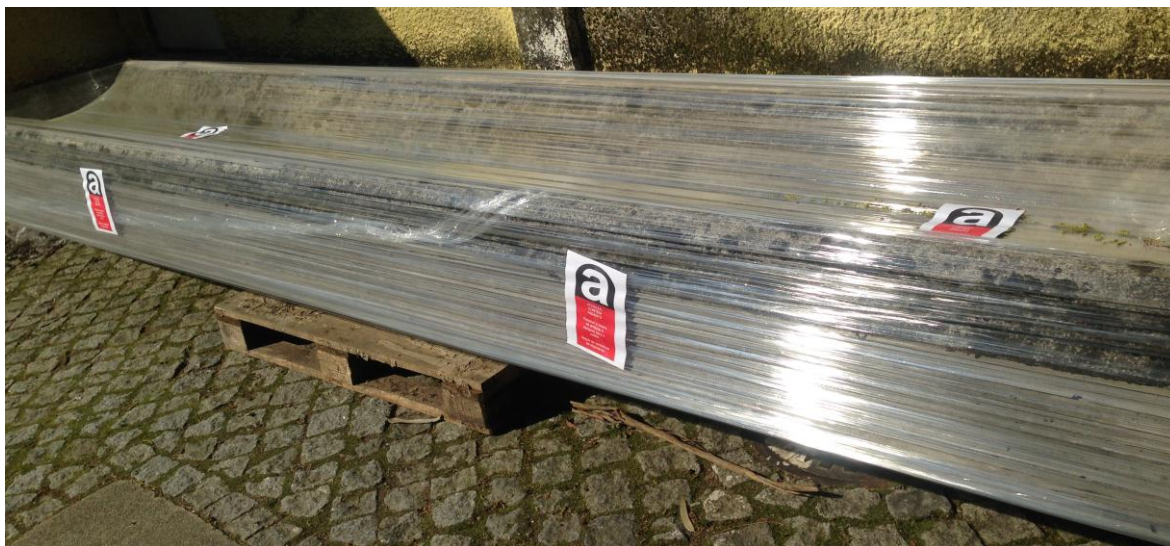
Figura 23- Palete com chapas de fibrocimento embaladas para o transporte

- efetuar o armazenamento provisório das chapas de fibrocimento já embaladas, em zona do estaleiro, devidamente vedada e sinalizada, (ver Figura 23);
- aspirar e/ou lavar os equipamentos e ferramentas;

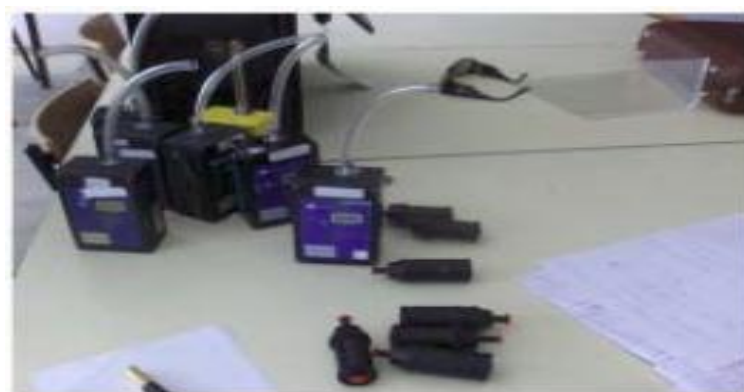
Figura 24- Equipamento de análise do ar

As medições serão efetuadas antes do início dos trabalhos, durante a execução dos trabalhos (aparelho aplicado num trabalhador), (ver Figuras 24 e 25), e após a conclusão dos trabalhos durante 5 horas, (ver Figura 26).

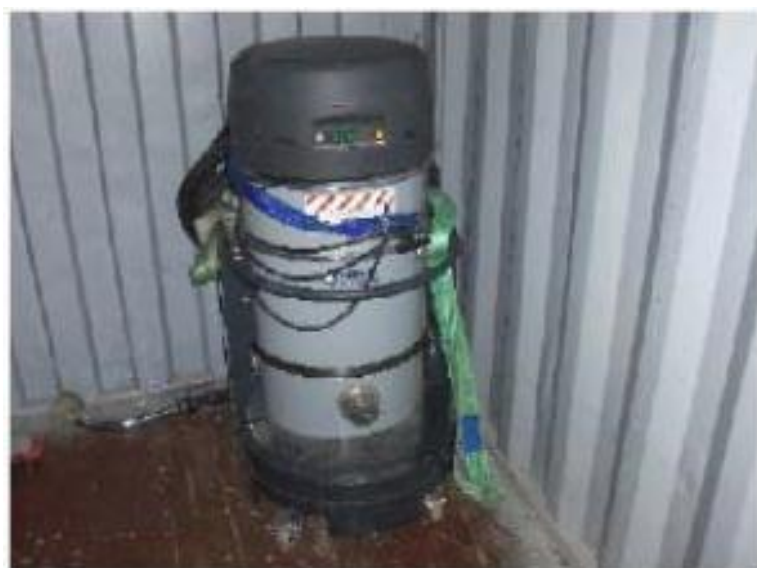
Figura 27- Aspirador específico com filtro absoluto de alta eficácia

As superfícies com pó de amianto devem ser aspiradas com recurso a um aspirador (de tipo H, ou seja, um aspirador com filtros de partículas de alta eficiência (HEPA)) específico com filtro absoluto e, em caso de necessidade, limpas com a ajuda de uma esponja ou pano húmido, que serão considerados, no final, como resíduos com amianto, (ver Figura 27).

Todos os aspiradores utilizados para limpeza e saneamento de amianto deverão estar dotados de filtros absolutos, de alta eficácia.

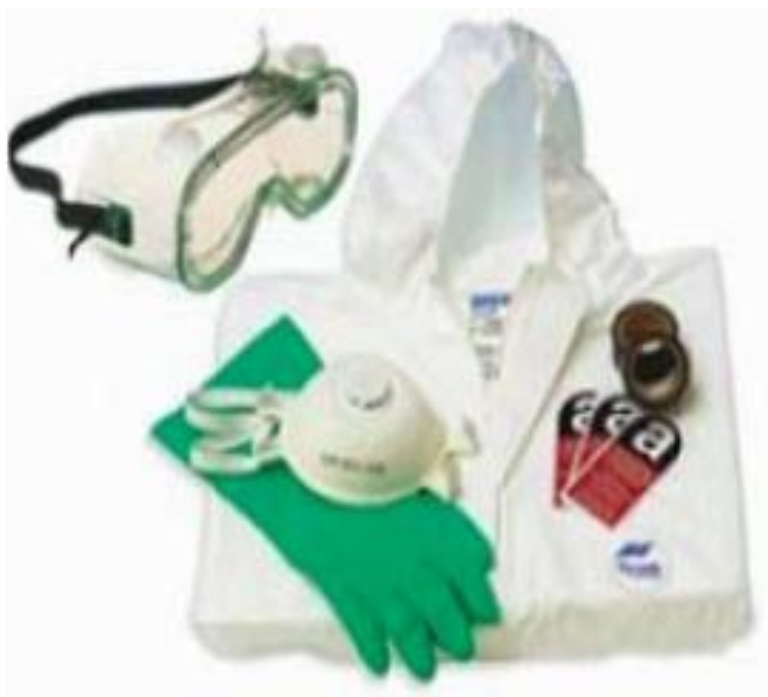
Figura 28- EPI's

As entidades empregadoras deverão colocar à disposição dos trabalhadores os EPI's necessários e adequados à natureza dos riscos e às características do trabalho das frentes de trabalho, (ver Figuras 28 e 29).

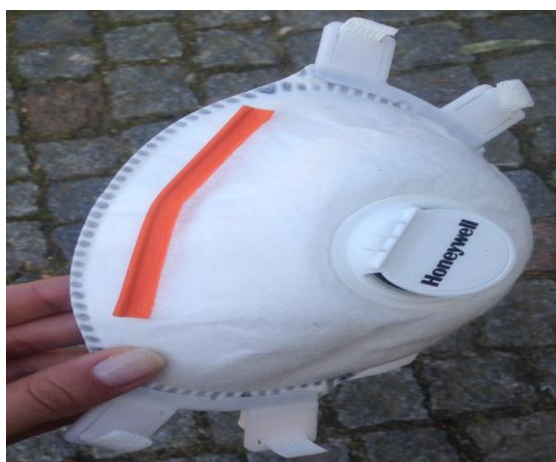
Figura 30- Máscara de proteção

Aspetos a ter em conta na seleção deste equipamento, (ver Figura 30):

- Serem descartáveis;
- Caso sejam reutilizáveis, devem poder ser facilmente descontaminadas através de um duche de limpeza posterior com água e sabão.

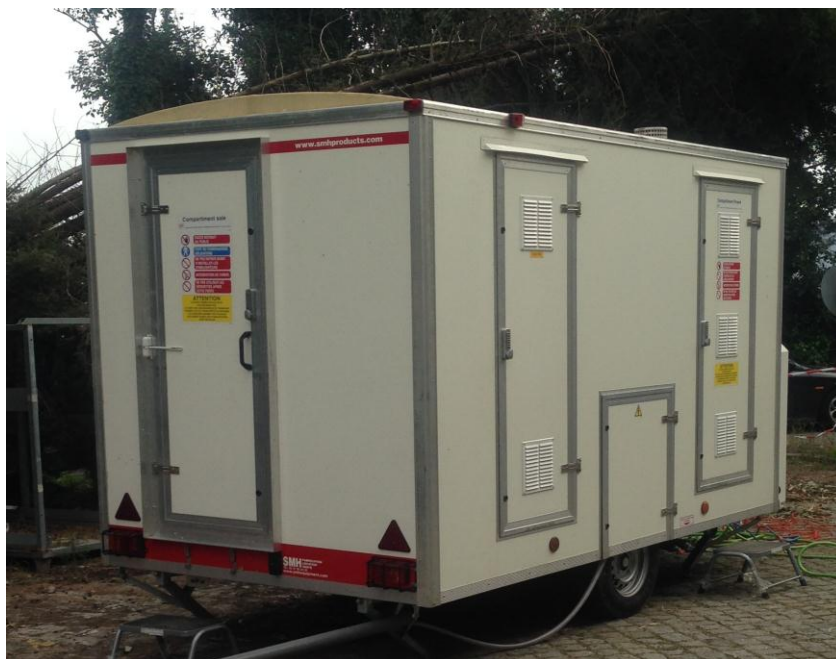
Figura 31- Unidade de descontaminação

A unidade de descontaminação, (ver Figura 31), deverá apresentar os seguintes requisitos:

- ser inteiramente lavável, com chuveiro de água quente adaptável e áreas separadas, quer para o vestuário limpo, quer para o vestuário de trabalho descartável contaminado;
- existir um certificado que comprove as características referidas no parágrafo anterior;
- apresentar o «compartimento limpo» aquecido para ser possível mudar de roupa em condições adequadas;
- ser testada e considerada isenta de contaminação antes de chegar ao estaleiro;
- apresentar espelhos que permitam aos trabalhadores verificar se estão a colocar correctamente o equipamento de proteção respiratória, bem como o fato-macaco;
- existir, no mínimo, um chuveiro (unidade de descontaminação) por cada quatro operários que trabalhem com amianto.

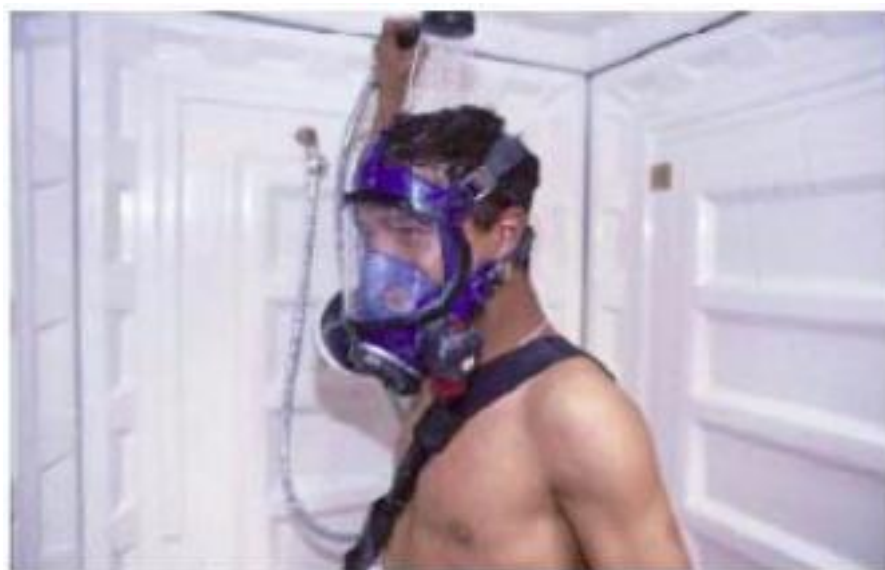
- regressar à unidade de «descontaminação/vestiário»;
- entrar para o «compartimento 3», tirar o calçado, todos os EPI's e a roupa interior usados na frente de trabalho, conservando o equipamento de proteção respiratória com o motor em funcionamento;
- transitar para a zona de chuveiros «compartimento 2» ainda com o equipamento de proteção respiratória;
- tomar duche sem retirar o equipamento de proteção respiratória, (ver Figura 34);
- usar uma esponja para limpar o equipamento de proteção respiratória sem deixar entrar água no filtro;
- depois de limpar o equipamento de proteção respiratória, proceder à sua retirada e à sua lavagem cuidadosa debaixo do chuveiro;
- remover em seguida o filtro do equipamento de proteção respiratória e colocá-lo num

Figura 34- Duche do trabalhador ainda com máscara

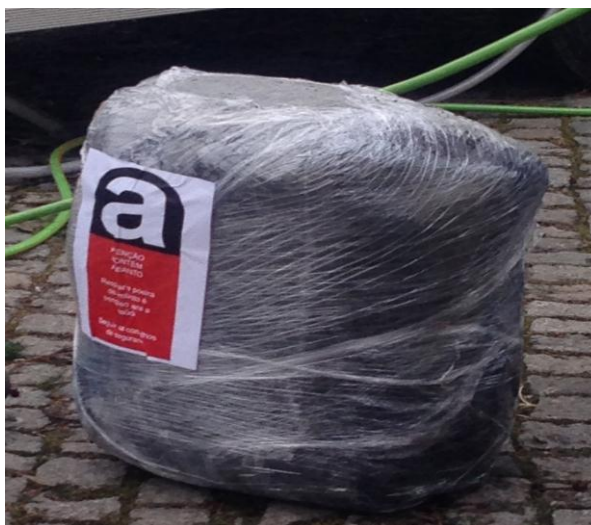
Os sacos e recipientes deverão possuir, em local bem visível, a etiqueta de sinalização de «Contém amianto», (ver Figura 35).

Figura 35- Saco embalado com equipamento dos trabalhadores

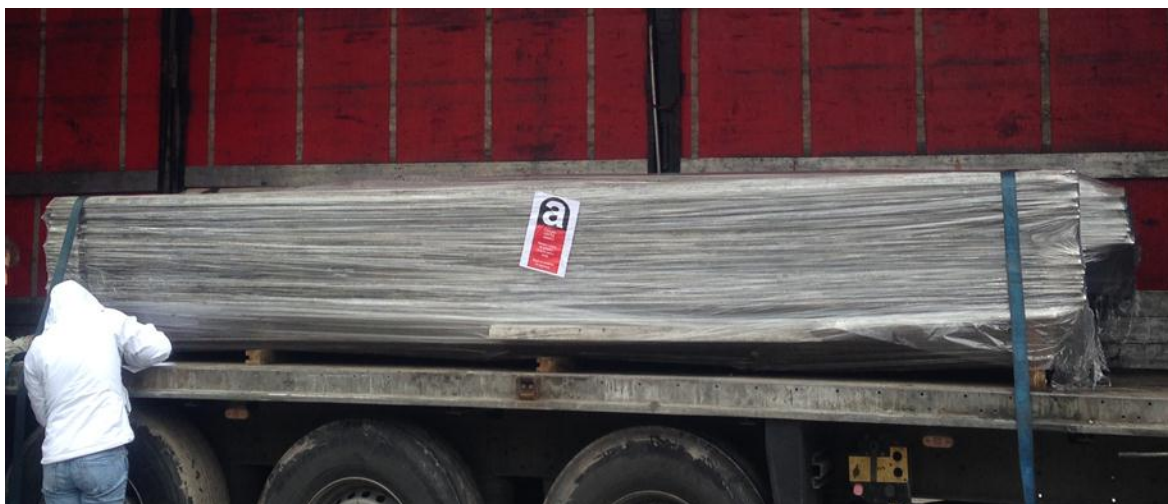
Após a verificação dos procedimentos descritos e carregamento em transporte adequado, os resíduos serão levados para um centro de eliminação e tratamento autorizado, (ver Figura 36).

Figura 36- Transporte dos resíduos de fibrocimento

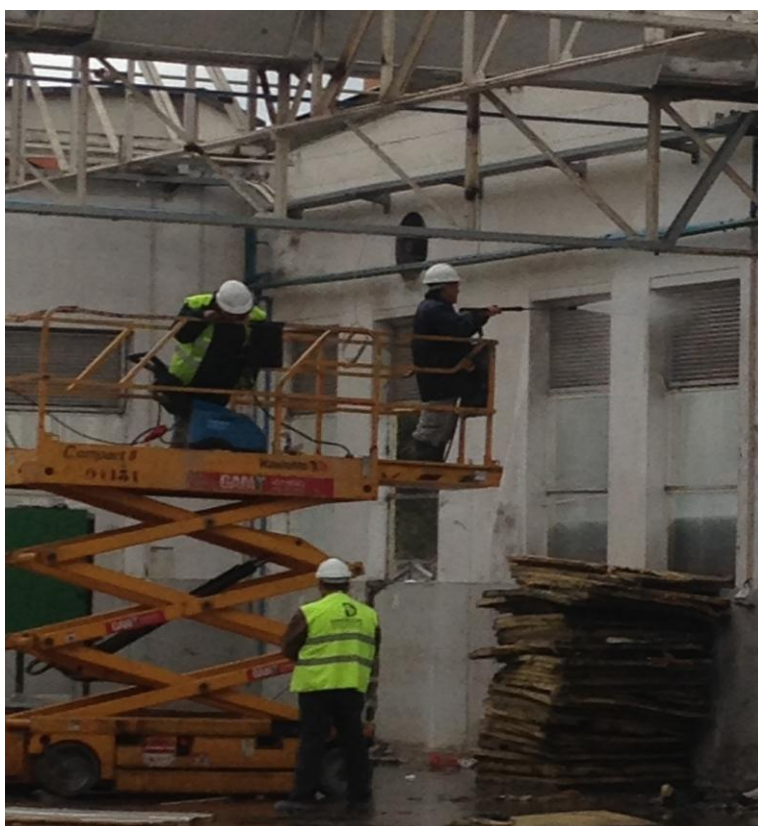
A limpeza da estrutura foi feita com jato de água com recurso a meios elevatórios e andaimes, (ver Figura 37).

Figura 37- Limpeza da estrutura e paredes do edifício

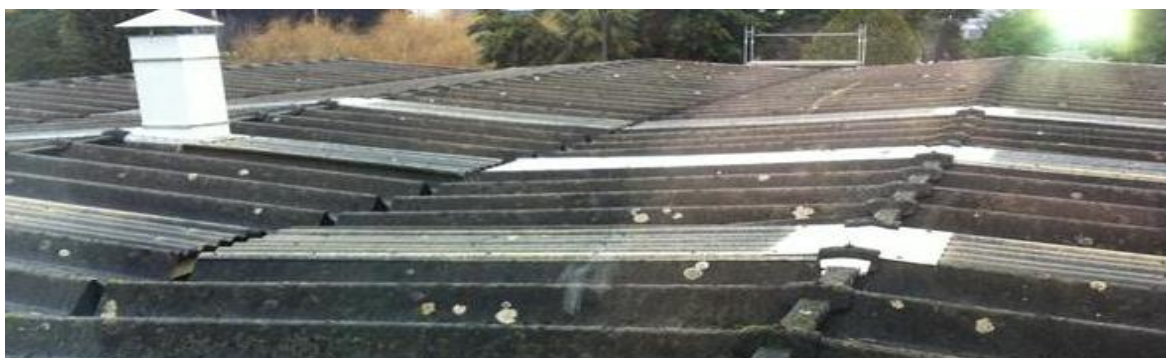
Figura 38- Cobertura antiga

Esta é uma solução inovadora, dado que nos permite com um só material, aliar conforto térmico, possuindo lã de rocha no interior, com espessuras de 30 a 100 mm. Pode ser aplicado, ou em edifícios com estruturas de cobertura já existentes, desde que estas se encontrem em bom estado de conservação e estejam preparadas ou em estruturas de cobertura que sejam convenientemente adaptadas para suportar o peso adicional deste material ou em edifícios em que a estrutura vá ser executada de novo, por estar em deficientes condições funcionais, (ver Figura 38).

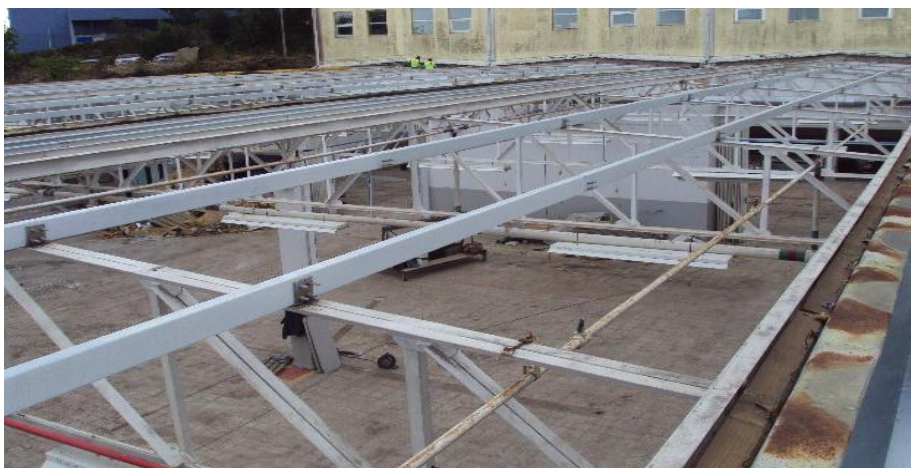
Figura 41- Colocação dos perfis para a estrutura da cobertura

Estes revestimentos foram executados por pessoal especializado, (ver Figura 41). Foram montadas após retificações em obra, respeitando-se todas as normas em vigor, nomeadamente, de qualidade de materiais e de segurança.

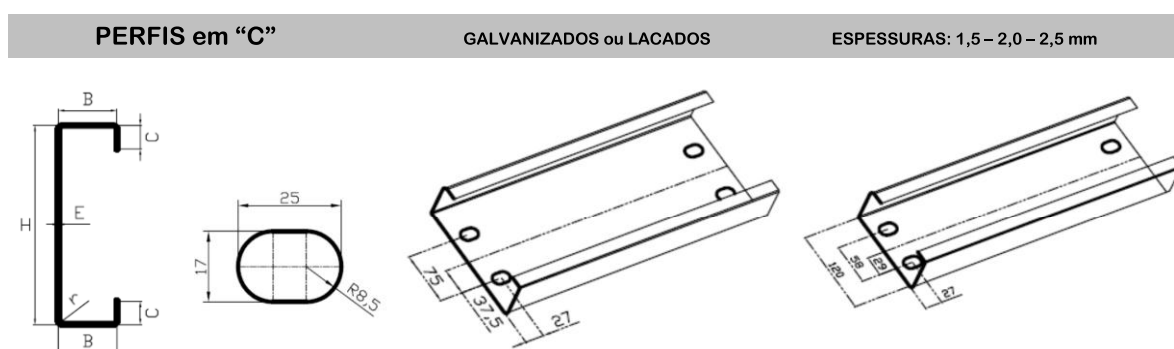
Figura 42- Perfis "C" da Mundiperfil

Foram executados revestimentos na cobertura em chapa, painéis sandwich, (ver Figuras 44, 45 e 46), e painéis translúcidos, (ver Figuras 47, 48 e 49), de acordo com o caderno de encargos. Na colocação das chapas foi necessário recorrer a perfis “madres Z-140”, (ver Figuras 39 e 40), e “madres C-140”, (ver Figuras 42 e 43), para que a estrutura ficasse bem assente e não houvesse encurvadura das chapas.

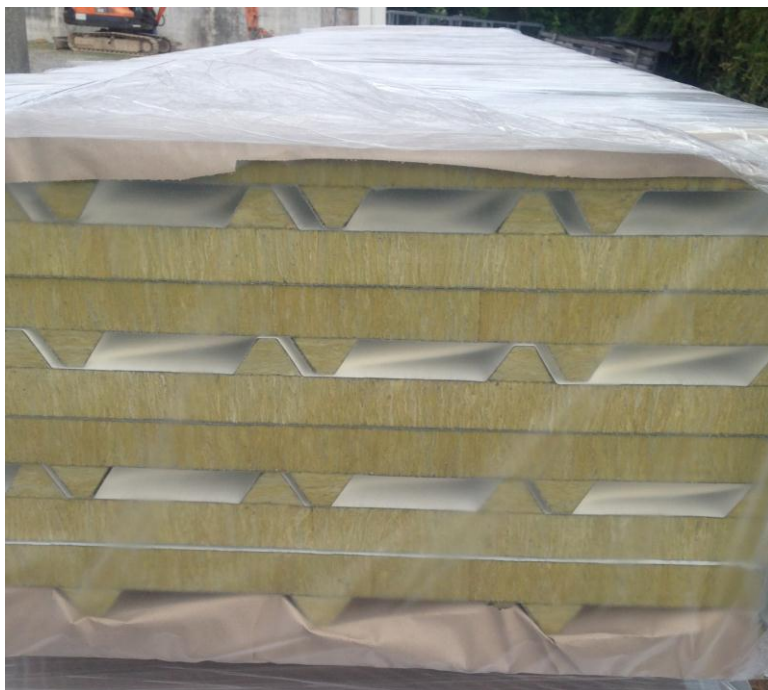
Figura 46- Palete de painéis sandwich

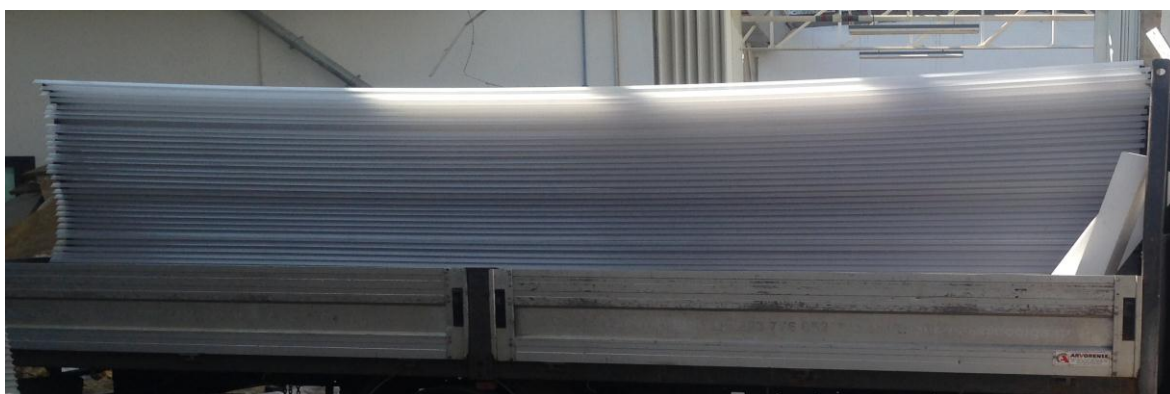
Figura 49- Palete de chapas translúcidas

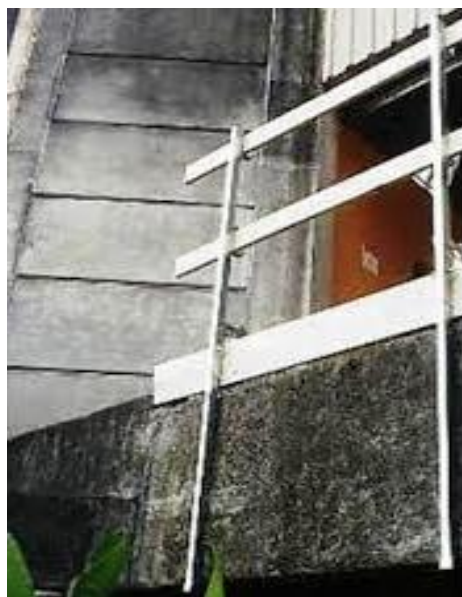
guarda-corpos – este equipamento foi utilizado na proteção da periferia das coberturas, e em todas as outras situações que justificaram a sua colocação. Esta foi feita através de prumos verticais, (ver Figura 52).

Figura 52- Guarda-corpos

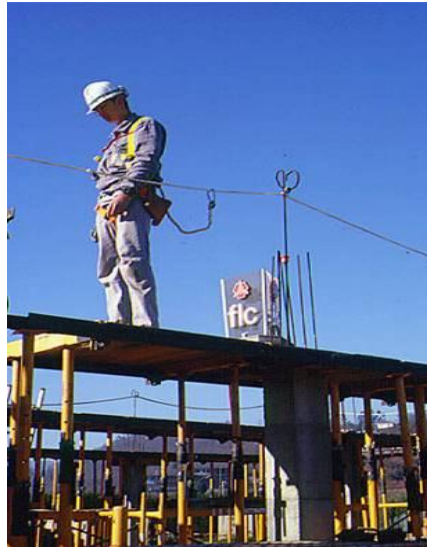
linha de vida – este equipamento foi utilizado para colocar os guarda-corpos na periferia da cobertura, de modo a delimitar as mesmas, ou em qualquer outra situação que o justificasse, (ver Figura 53).

Este equipamento consiste num cabo, corda ou cinta disposto entre dois pontos estruturais fixos seguros. Neste caso, serão as chaminés existentes os pontos seguros na horizontal,

com uma resistência adequada, aos quais se prende um sistema anti-quedas ou de suporte, permitindo o movimento horizontal.

Figura 53- Linha de vida horizontal

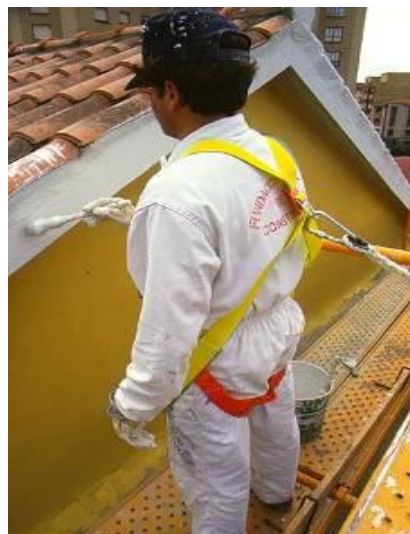
arnês de segurança com cabo de amarração – este equipamento é um componente de um sistema anti-queda constituído por correias, um dispositivo de ajustamento, fivelas e outros elementos, dispostos e ajustados de forma adequada sobre o corpo de um trabalhador, que foi amarrado a uma linha de vida ou a um ponto estrutural resistente e fixo, (ver Figura 54).

Figura 54- Arnês de segurança

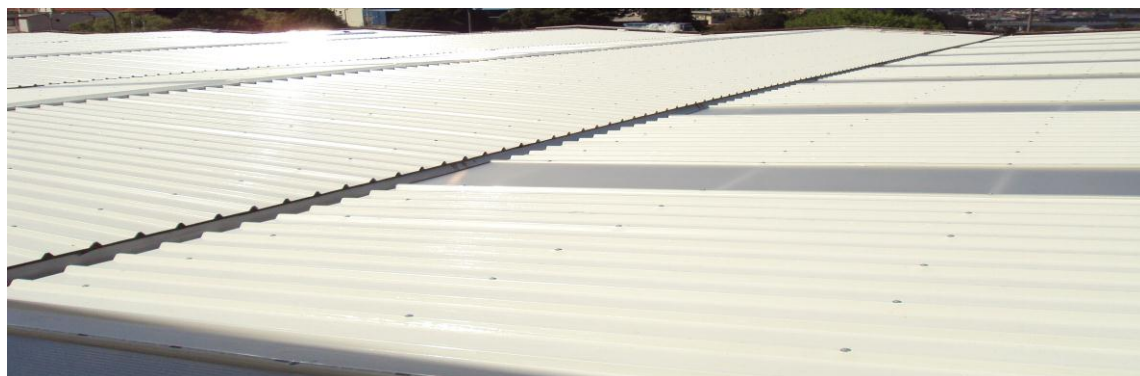
Figura 55- Cobertura nova

O resultado final ficou conforme o previsto nos pormenores de projeto, (ver Figura 55).

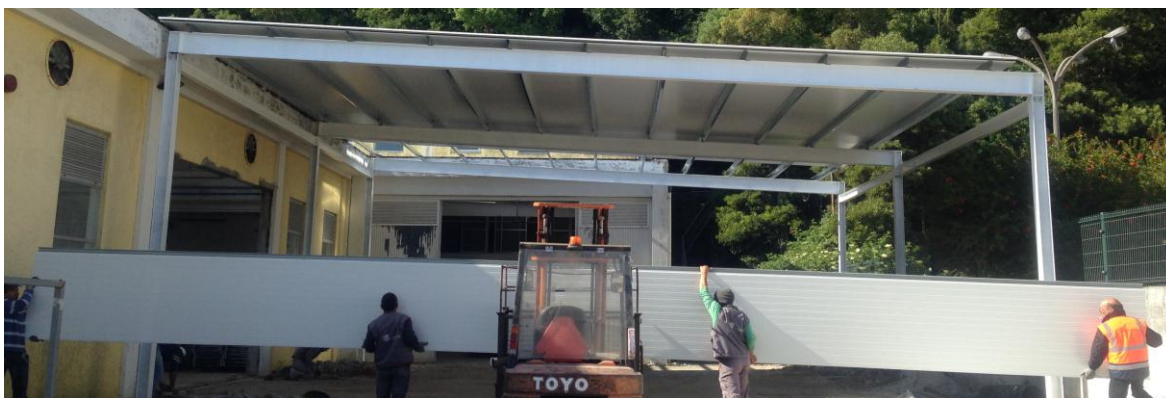
Para o coberto foram utilizados os materiais definidos em caderno de encargos com as dimensões definidas em projeto. Para as vigas metálicas foram utilizados IPE330 e IPE200, (ver Anexo XIII) e para os pilares metálicos foram utilizados os perfis HEB160, (ver Anexo XIV), para a cobertura do coberto foram utilizados painéis sandwich com poliuretano, (ver Figuras 56 e 57).

Figura 56- Colocação das chapas no coberto

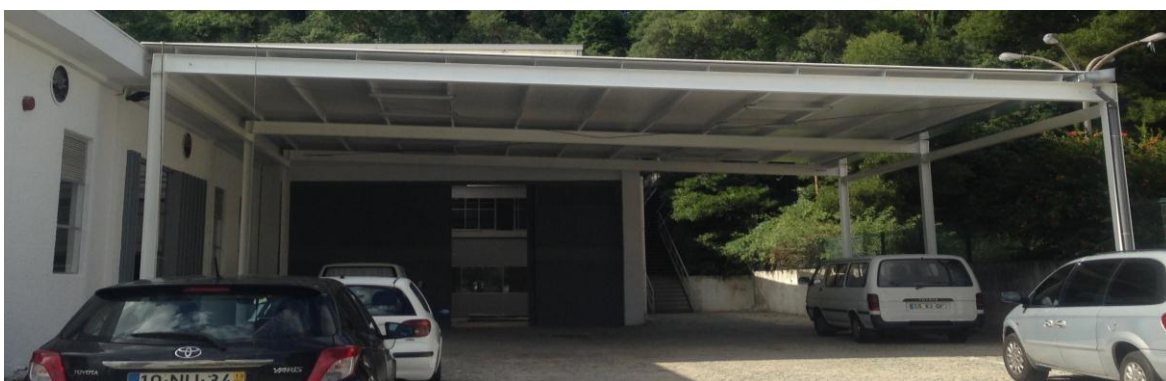
Figura 57- Coberto concluído

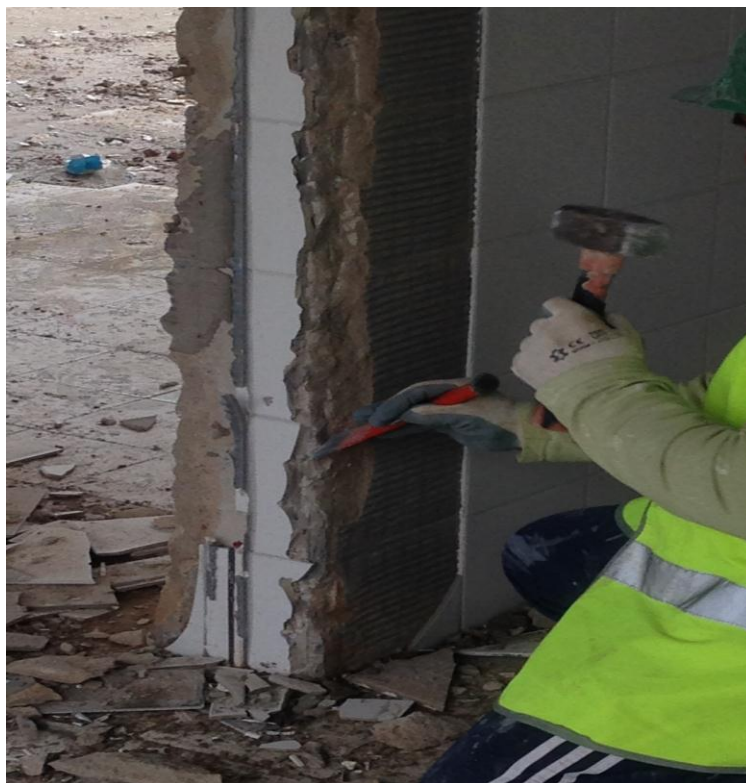
A demolição tradicional, a mais adequada na obra em questão, foi efetuada com o auxílio de ferramentas manuais (martelos, pás, picaretas, entre outros) e ferramentas mecânicas portáteis (martelo-picador, martelo-perfurador, fragmentador de betão, serras de corte de betão), (ver Figura 58 e ver Quadro 8).

Figura 58- Demolição interior

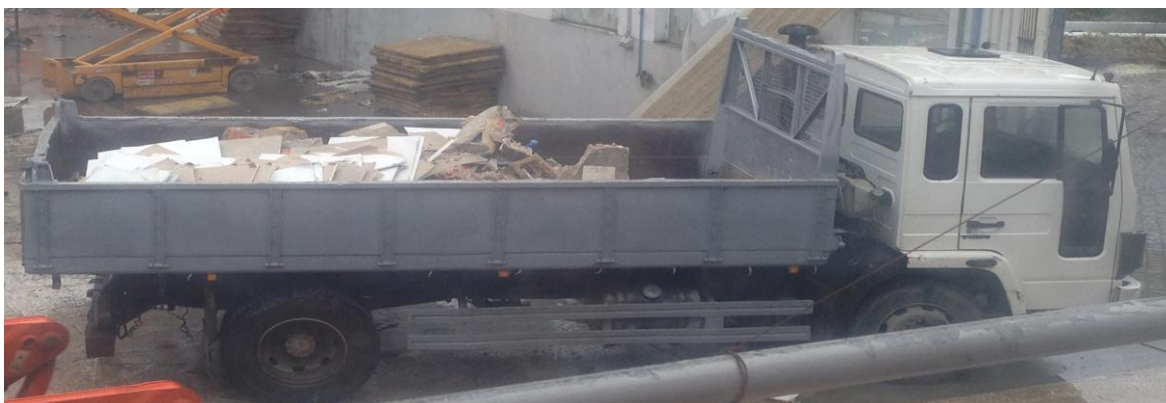
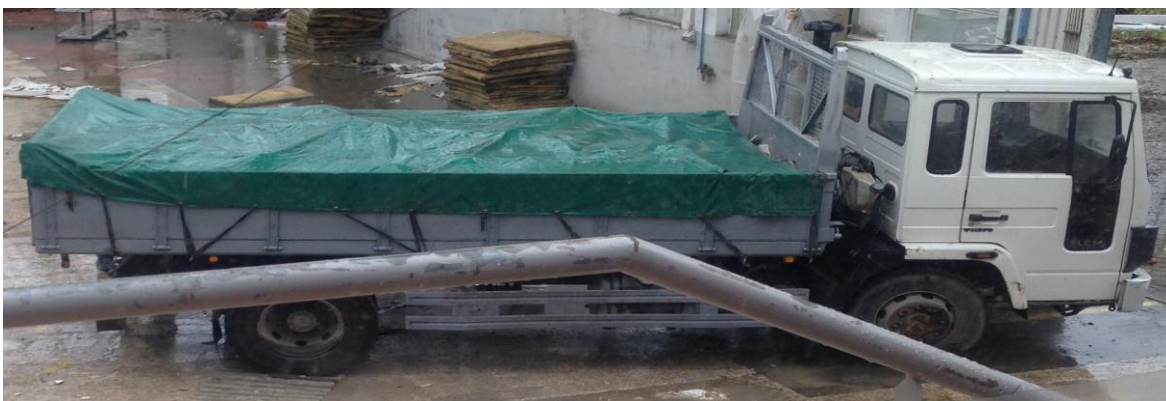
Os entulhos são evacuados para a zona de descarga, (ver Figuras 59 e 60).

Figura 59- Transporte de resíduos

Figura 60- Transporte de resíduos

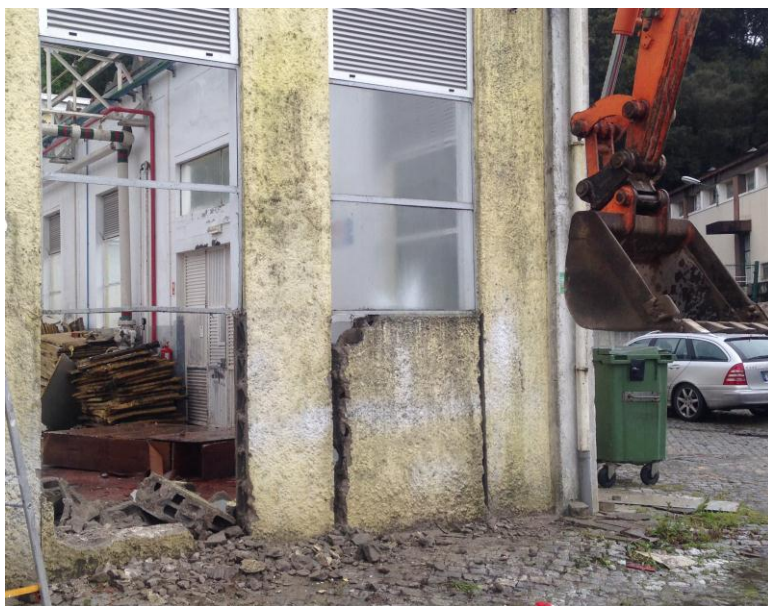
Na demolição de paredes exteriores houve recurso a uma máquina de choque para derrubar mais facilmente a zona marcada, (ver Figura 61).

Figura 61- Demolição exterior

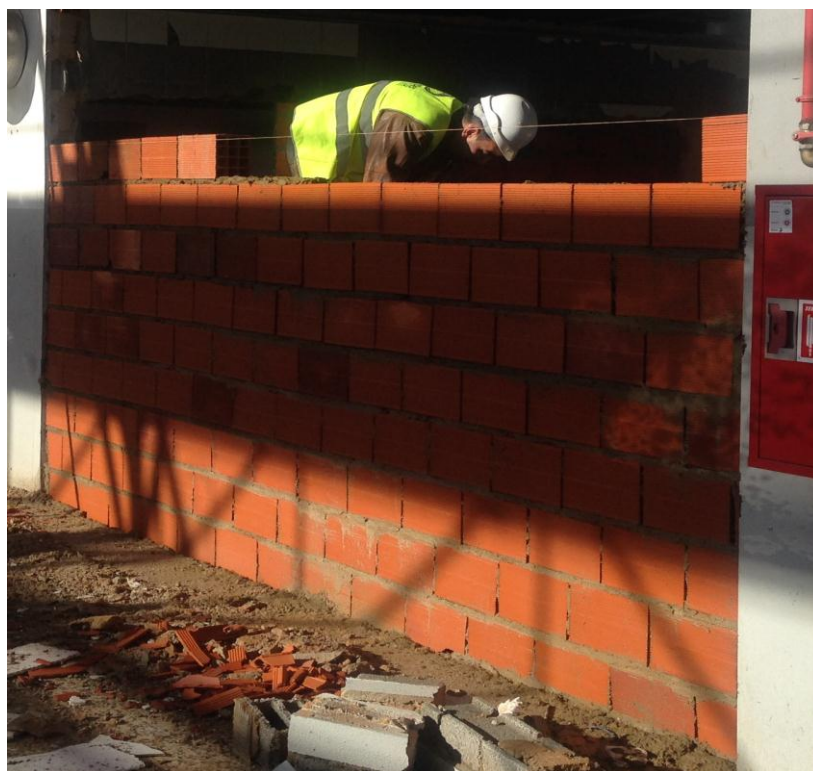
A execução das alvenarias seguiu as seguintes etapas, (ver Figuras 65 e 66):

Figura 66- Construção da parede de alvenaria

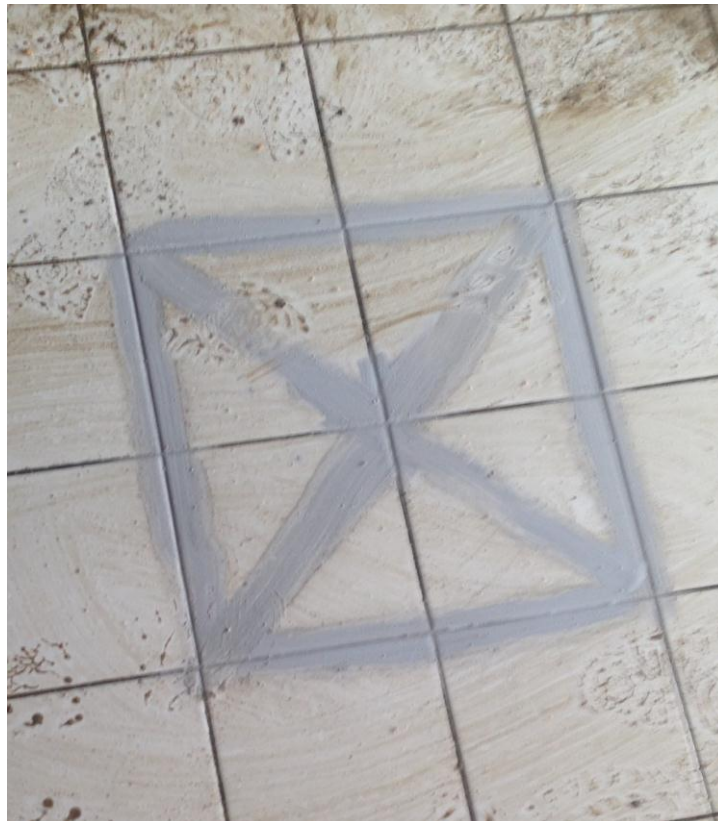
Após o assentamento das paredes de alvenaria, foram executados roços, furos necessários nas paredes interiores para a passagem das diversas tubagens respeitantes à obra das restantes artes (instalações elétricas, mecânicas e hidráulicas), (ver Figuras 68 e 69).

Figura 68- Marcação para abertura dos roços

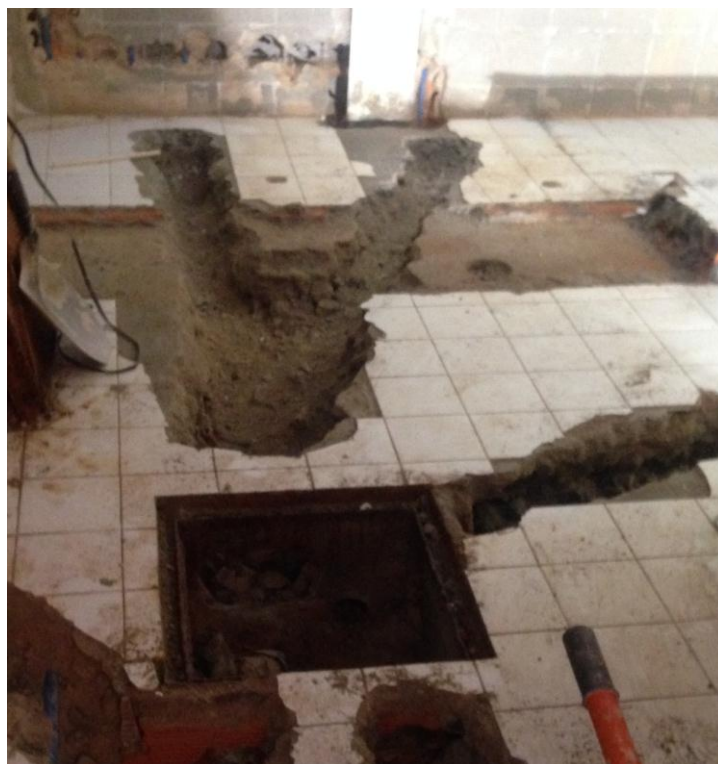
Figura 69- Abertura dos roços

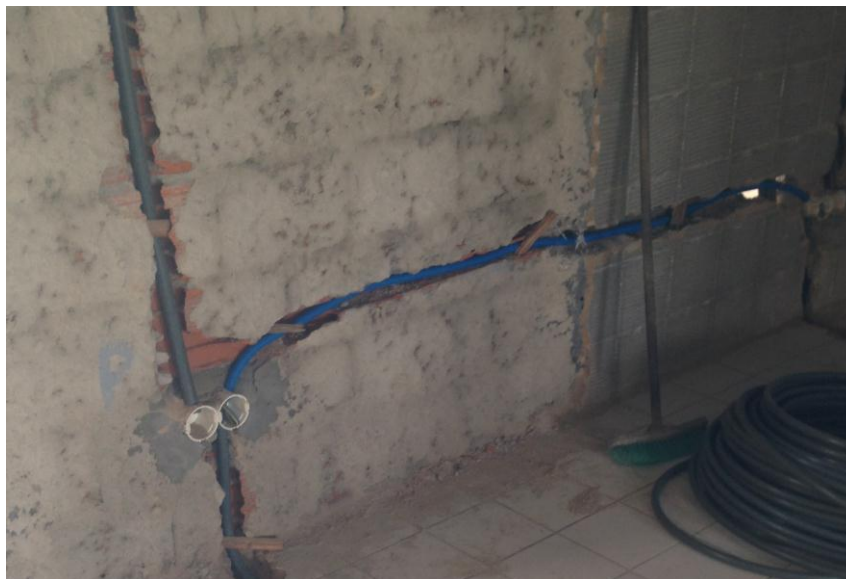
- no traçado, sempre que possível, se evitassem troços oblíquos, estabelecendo-se troços horizontais e verticais a partir dos aparelhos intercalados nas canalizações, ao longo dos rodapés, ombreiras e interseções de paredes, (ver Figura 70).
- foram garantidos, tanto quanto possível, a profundidade necessária e os lados regulares, de modo a que os tubos não fossem deteriorados, quer durante a sua colocação, quer durante a operação do seu tapamento.

Figura 70- Roços para aplicação de tomadas

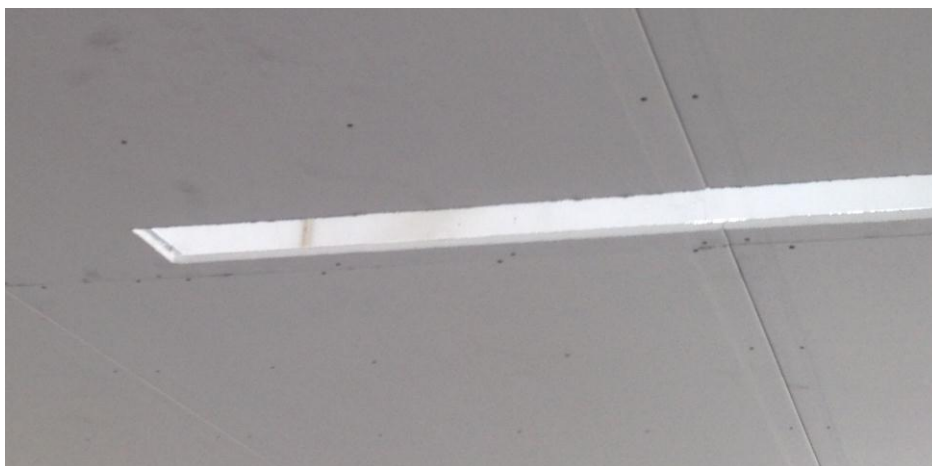
Figura 71- Marcação do local da Luminária

As luminárias consideradas nesta proposta cumprem na íntegra o exigido em C.E., quer nas marcas, quer nas suas características técnicas da empresa ENP, (ver Figuras 71 e 72).

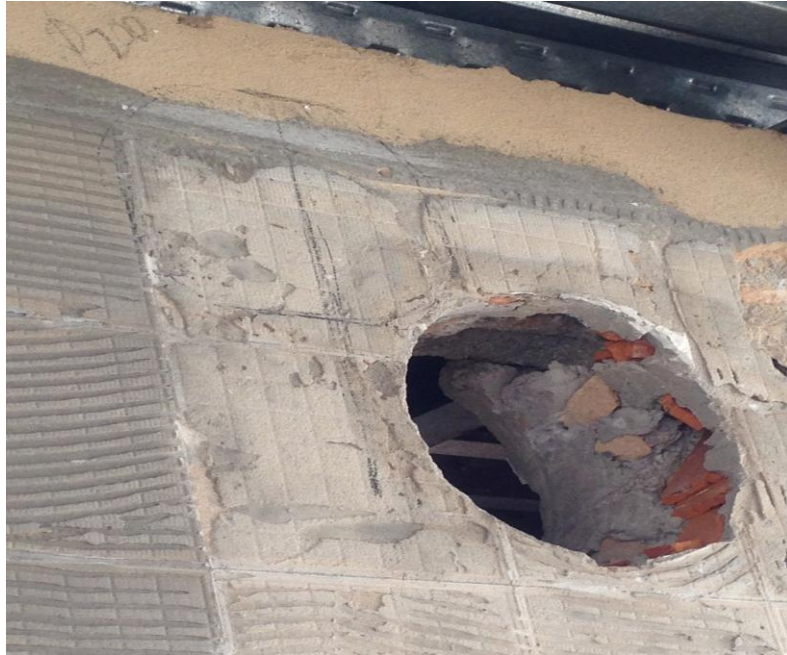
Os trabalhos decorreram em paralelo com os acabamentos, sendo instaladas as tubagens embebidas antes da execução dos revestimentos iniciais, sendo marcados os respetivos traçados previamente nos locais de instalação e sujeitos à aprovação da Fiscalização, (ver Figuras 73 e 74). Todas as pontas de tubo foram tamponadas para evitar a entrada de lixos durante as subsequentes fases de execução de obra até à montagem final dos equipamentos e aparelhos.

Figura 73- Abertura para aplicação de condutas do AVAC

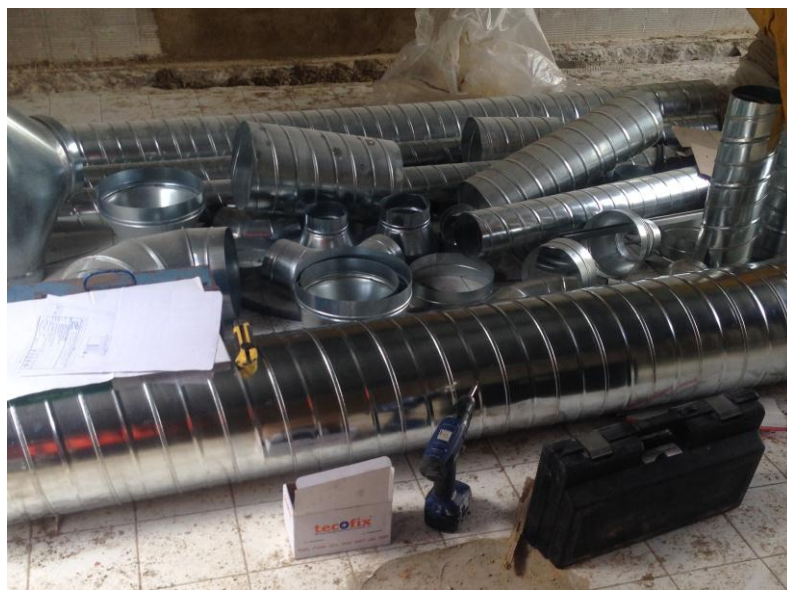
Figura 74- Material para as instalações mecânicas

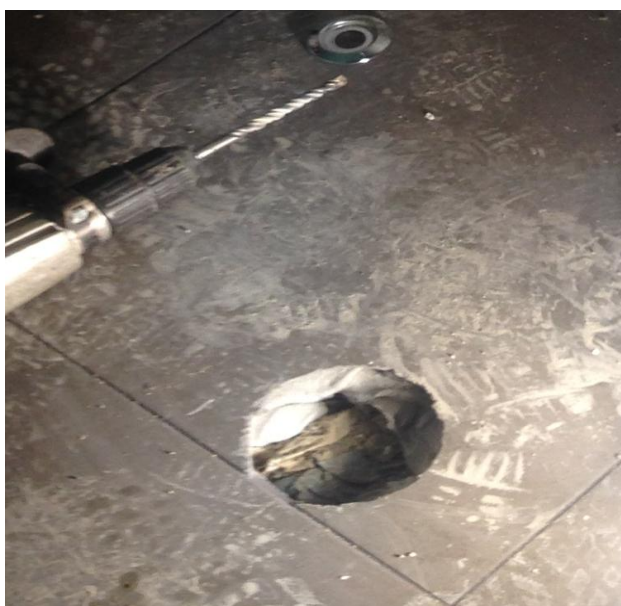
- A rede interna de esgotos foi executada de acordo com os desenhos do projeto e as indicações no C.E..
- Toda a rede de esgotos foi submetida a ensaios, refazendo-se as juntas ou substituindo os elementos que não estavam perfeitamente estanques, antes de se proceder ao preenchimento dos rasgos e valas.
- Os tubos enterrados foram assentes sobre um leito de betão fraco e envolvidos totalmente por uma camada de 15cm de betão, antes de se proceder ao aterro, as ligações só foram envolvidas após a realização dos ensaios.
- As ligações à rede geral de esgotos foram feitas sifonicamente e munidas de uma caixa de limpeza, (ver Figura 76). As ligações entre si dos vários tubos foram feitas de forma a se poder varejar, quando necessário.
- A rede de esgotos obedeceu em tudo às prescrições do Regulamento Geral de Drenagem de Águas Residuais e ao Regulamento Municipal vigente no Concelho.

Figura 76- Rede de esgotos

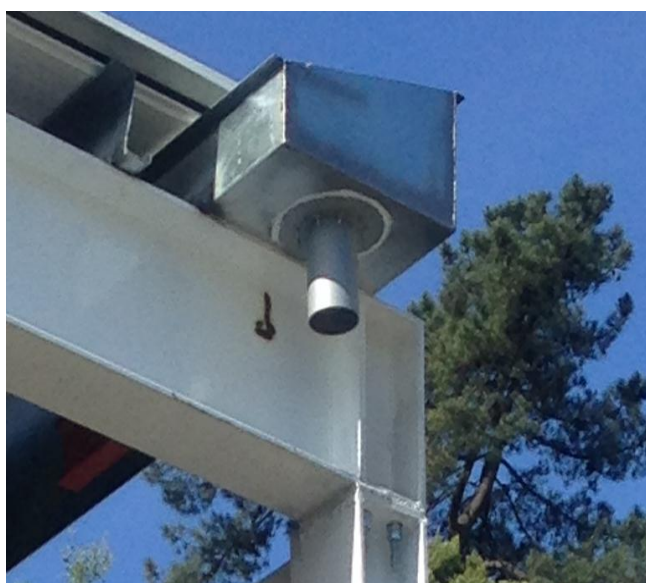
Figura 77- Rede de águas pluviais

A rede de drenagem de águas pluviais, (ver Figura 77), destina-se a captar e encaminhar as águas caídas na cobertura dos edifícios e é constituída por:

- tubos de queda;
- caleiras no pavimento;
- drenos;
- grelhas.

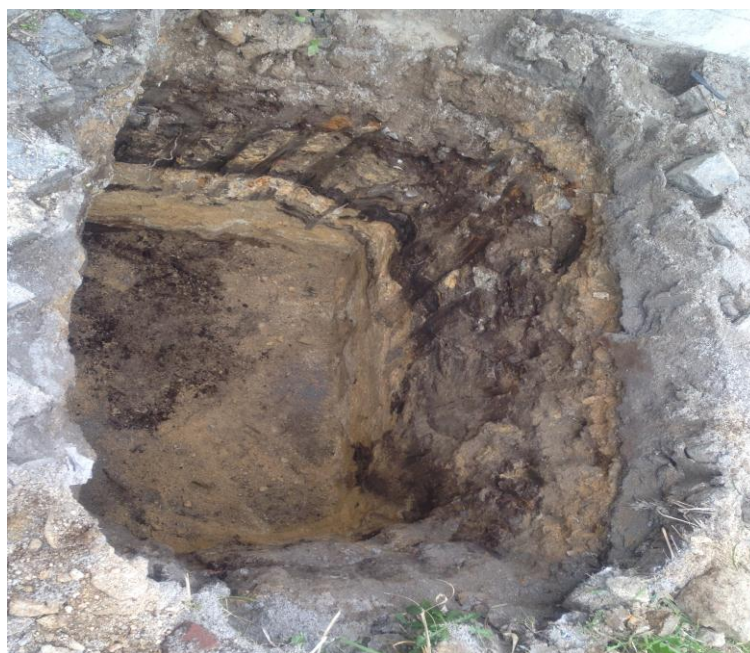
Figura 78- Escavação da sapata

- remoção da camada de paralelos abrangida pela obra;
- escavação para definição das plataformas;
- escavação de abertura de caboucos para sapatas, (ver Figura 78).

A abertura de caboucos para as fundações foi precedida da marcação topográfica da mesma (localização e cotas), de acordo com os elementos do projeto.

No caso particular das escavações em rocha branda e dura, para o seu desmonte foram utilizados martelos pneumáticos.

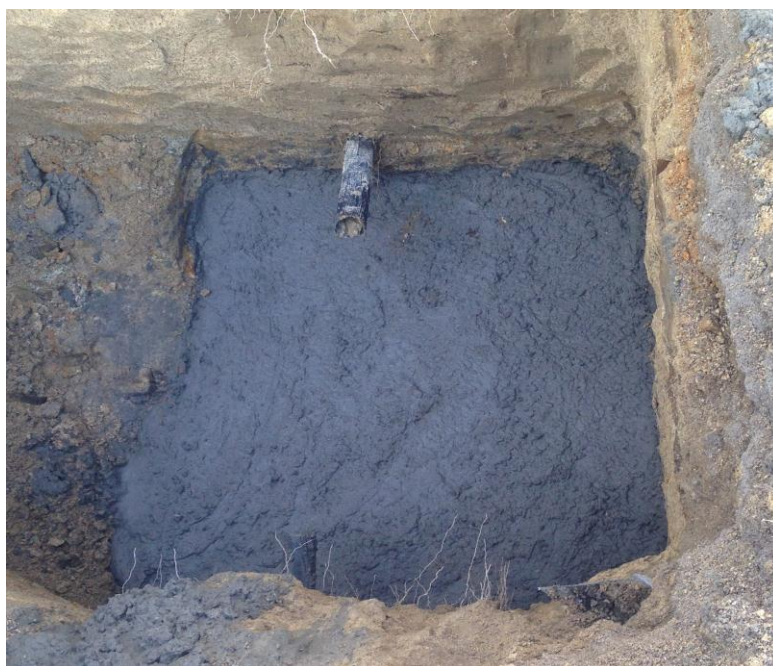
Figura 79- Aplicação do betão de limpeza

Após a escavação, foi regularizado e devidamente compactado o terreno e depois aplicada a camada de betão de limpeza com a espessura definida no projeto, (ver Figura 79).

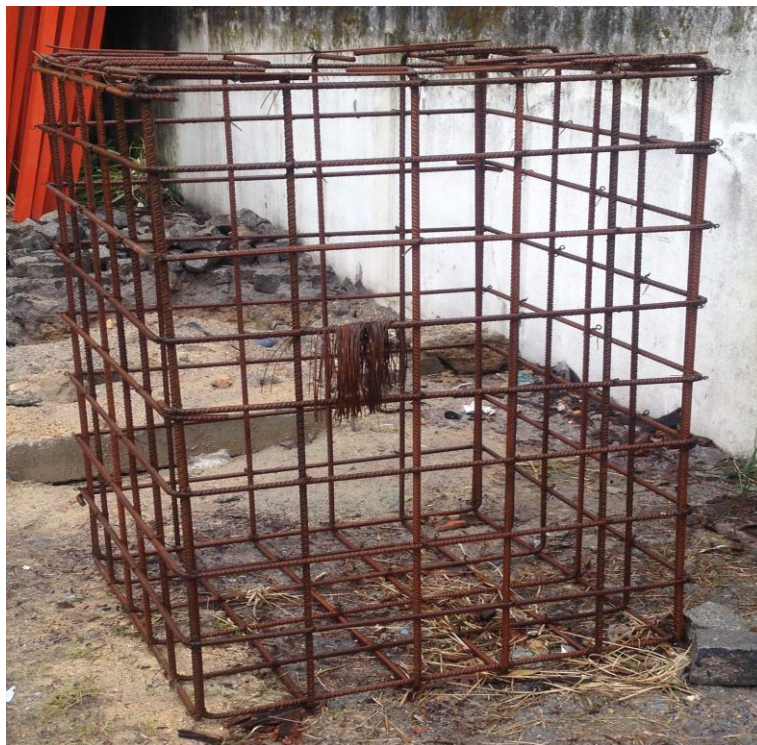
Figura 80- Armaduras

Foram montadas as armaduras sobre o betão de limpeza sobre as quais foram ligados espaçadores de forma a garantir o recobrimento necessário (em geral, nas fundações é igual a 5cm).

As armaduras foram colocadas e mantidas nas posições indicadas nas peças desenhadas. Quando possível, as armaduras foram préfabricadas em montagens rígidas, (ver Figura 80).
